Nedenstående historiske redegørelse er baseret på materiale fra bygge- og miljøsagsarkivet i [redacted] BBR-registeret samt skrå- og luftfotos.

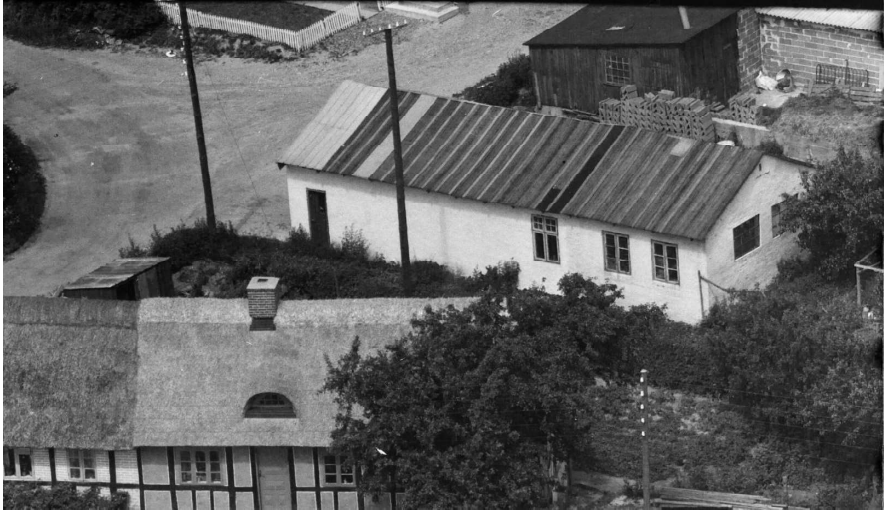
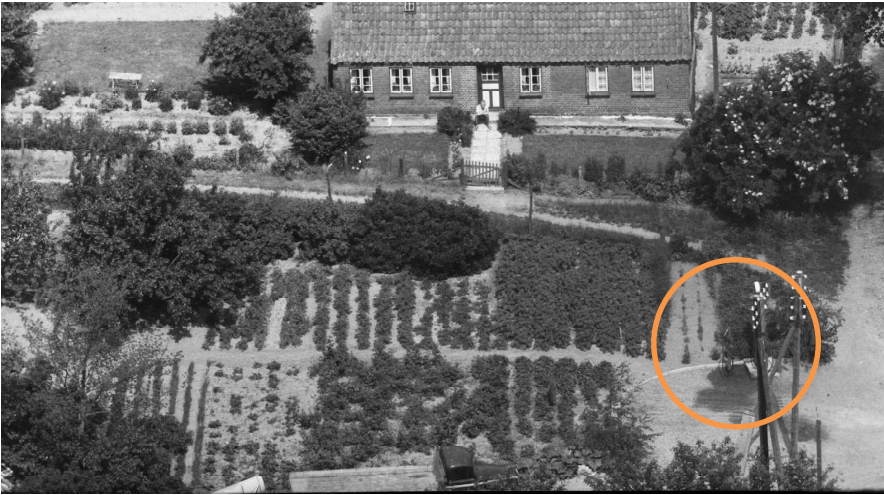
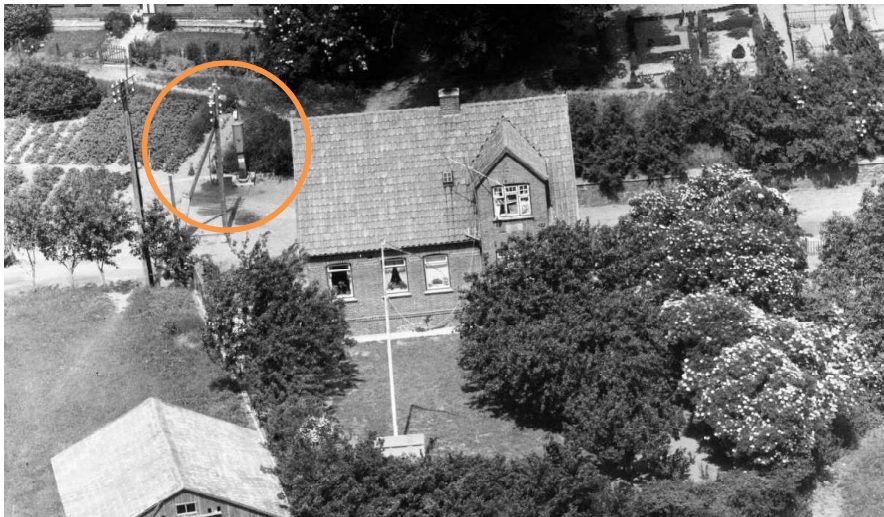
1960 Der tages flere skråfotos i området. På de forskellige fotos ses garagen på den vestlige del, køkkenhaven på den østlige del, samt to standere ved østligt matrikelskel (orange markering) /DSL/.

Det vurderes, at forureningen hidrører fra tankinstallationerne til standerne, der ses på skråfoto fra 1960 /MS/.

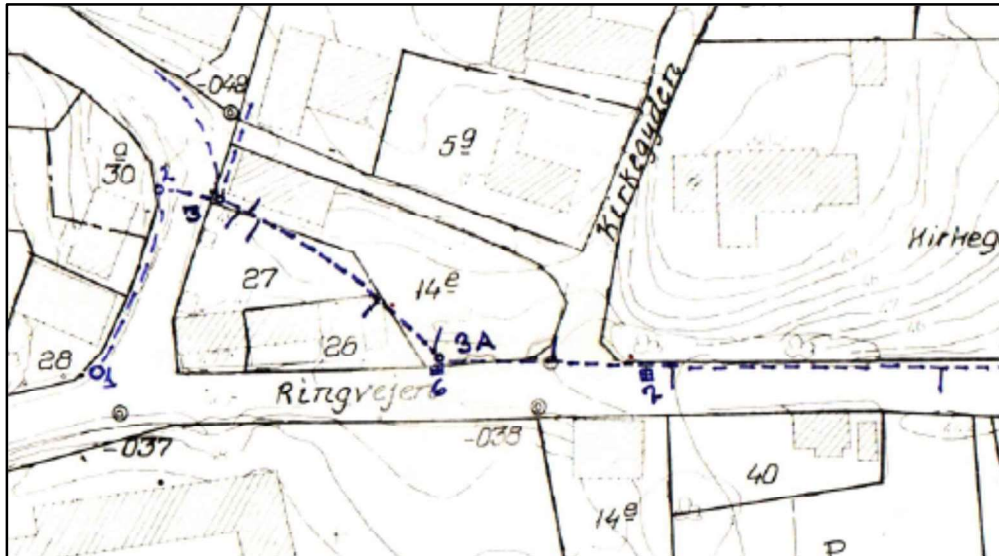
Der konstateres lugt i regnvandsbrønd på hjørnet af [REDACTED] (Brønd 7) samt i brønd ved [REDACTED] (Brønd 3). Dertil konstateres oliefilm på vandet i drænledningen til [REDACTED] /MS/.

Det fastslås, at der har været et olieudslip på strækningen mellem [REDACTED]

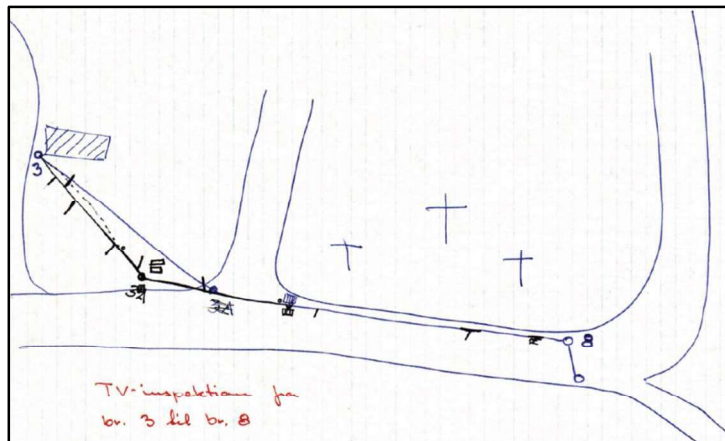
Der udgraves til regnvandsledning, hvor der blev observeret tydelige tegn på olieforurening. Ved graveprøver i [REDACTED] konstateres der lugt i min. 0,5 meters dybde i en afstand af 2-3 m fra udgravningen /MS/.

[REDACTED] vurderer, at olieforureningen stammer fra [REDACTED]

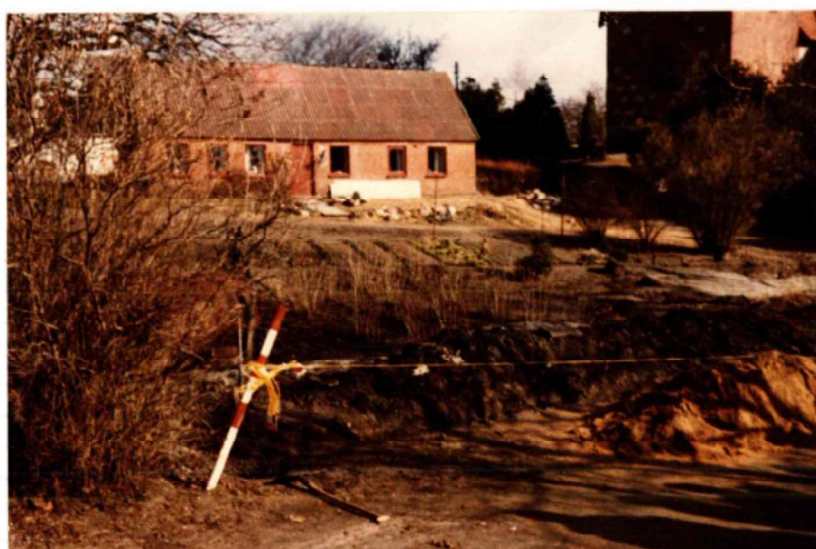
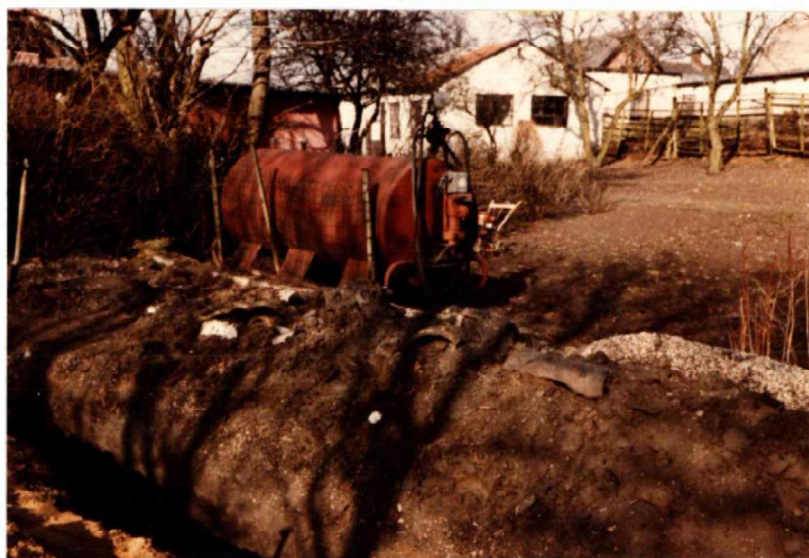
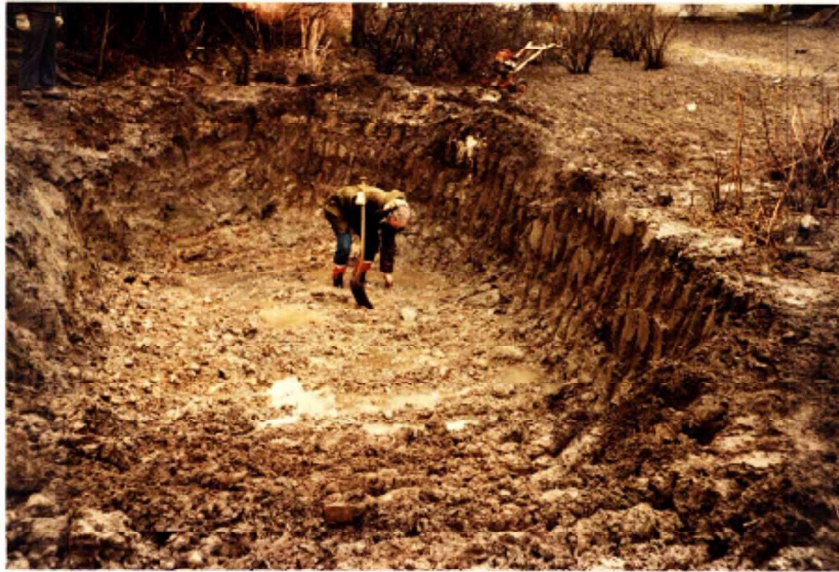
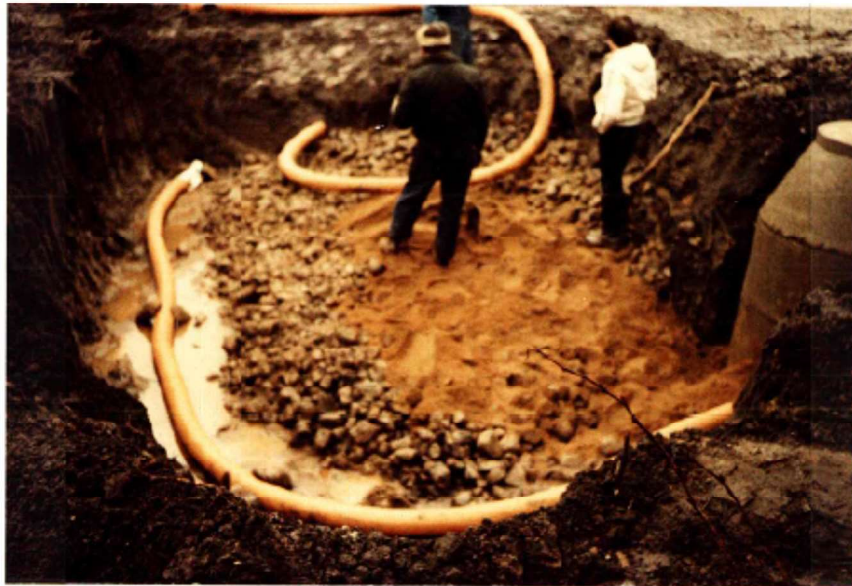
I sagsmaterialet er der vedlagt flere billeder af oprydningsarbejdet, herunder udlægning af dræn:

Af miljö-sagsarkivet fremgår det, at der bliver gravet et "temmelig stort hul" på [REDACTED] for at fjerne forurenet jord. Dertil bliver der på kommunens forlangende udlagt dræn og etableret en brønd med sten i bunden for at der senere kan opsuges olie og vand /MS/.

Den forurenede jord bliver under kommunens tilsyn fjernet og spredt med traditionel staldgødningsspreder. Herefter afsluttes sagen /MS/.
