Nedenstående historiske redegørelse er baseret på materiale fra bygge- og miljøsagsarkivet i [redacted] BBR-registeret samt skrå- og luftfotos.

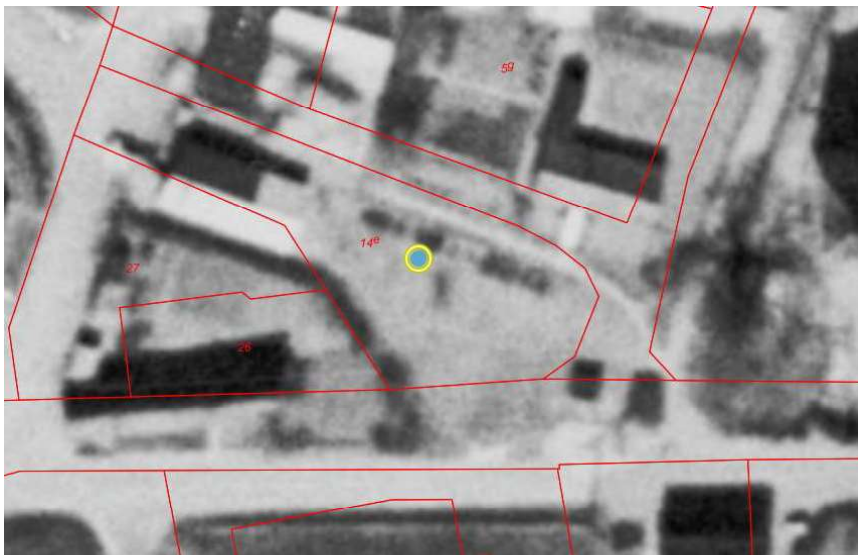
1954 Ejendommen ses på luftfoto. Det ses, at garagen på den vestlige del er opført, mens den østlige del er ubebygget /AI/.

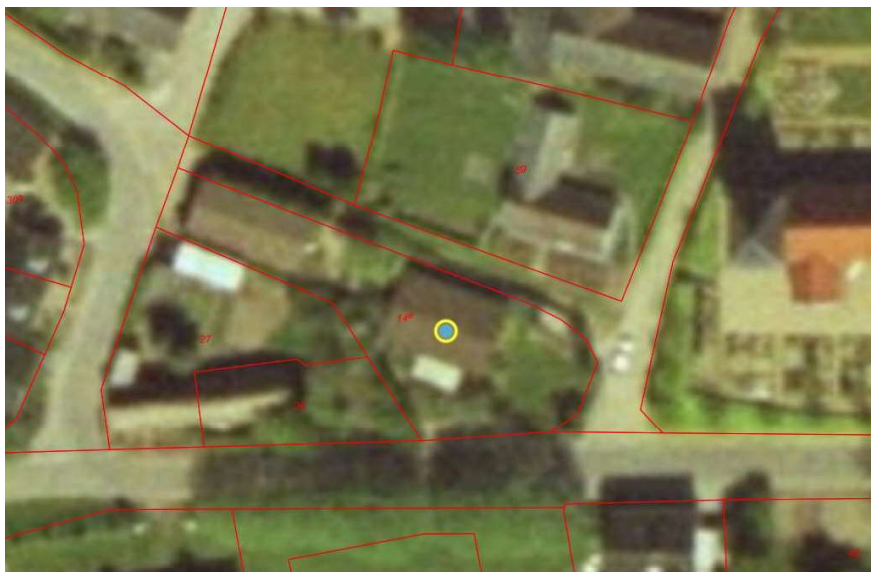
1999 Ejendommen ses på luftfoto. Der er ikke foretaget væsentlige bygningsmæssige ændringer siden udestuen blev opført /AI/.
