# Asbest i jord – viden om praksis for håndtering

Indsamling af viden om dansk praksis og  
udenlandske erfaringer

Miljøprojekt nr. 1652, 2015

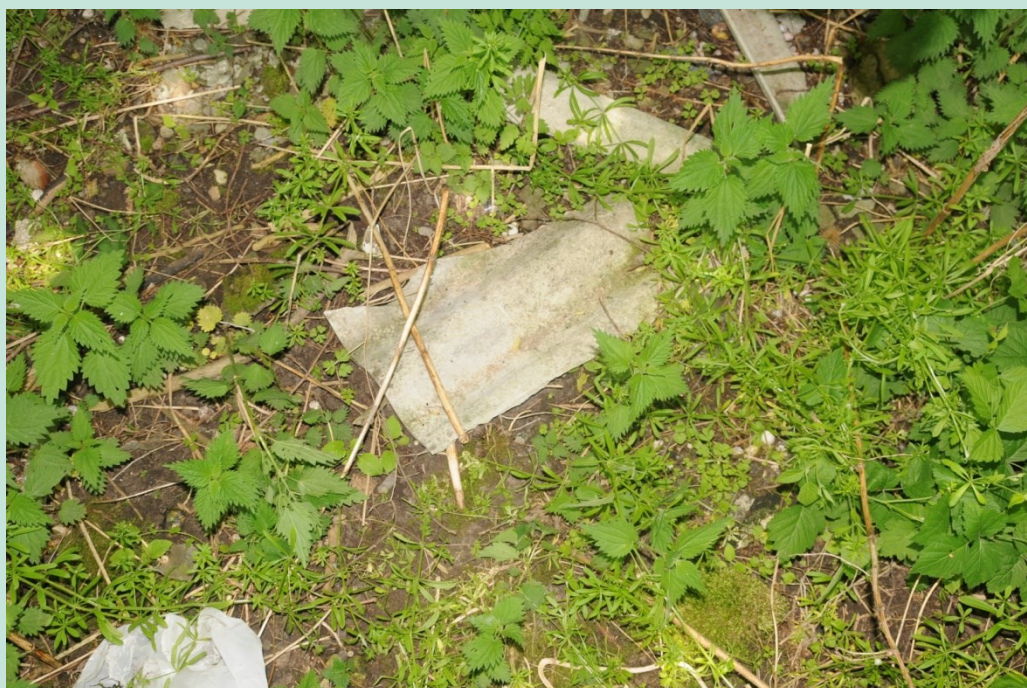
**BILLEDE 1**  
BESIGTTIGELSE PÅ TIDLIGERE FYLDPLADS MED SYNLIGE ETERNITSTYKKER

Billederne 1-6 ovenfor viser tydeligt, at der forekommer potentielle kilder til asbestfibre i luft og jord flere steder i eller på jordoverfladen, selvom det må påpeges at der alene er tale om et potentielt indhold af asbest i de viste materialer.

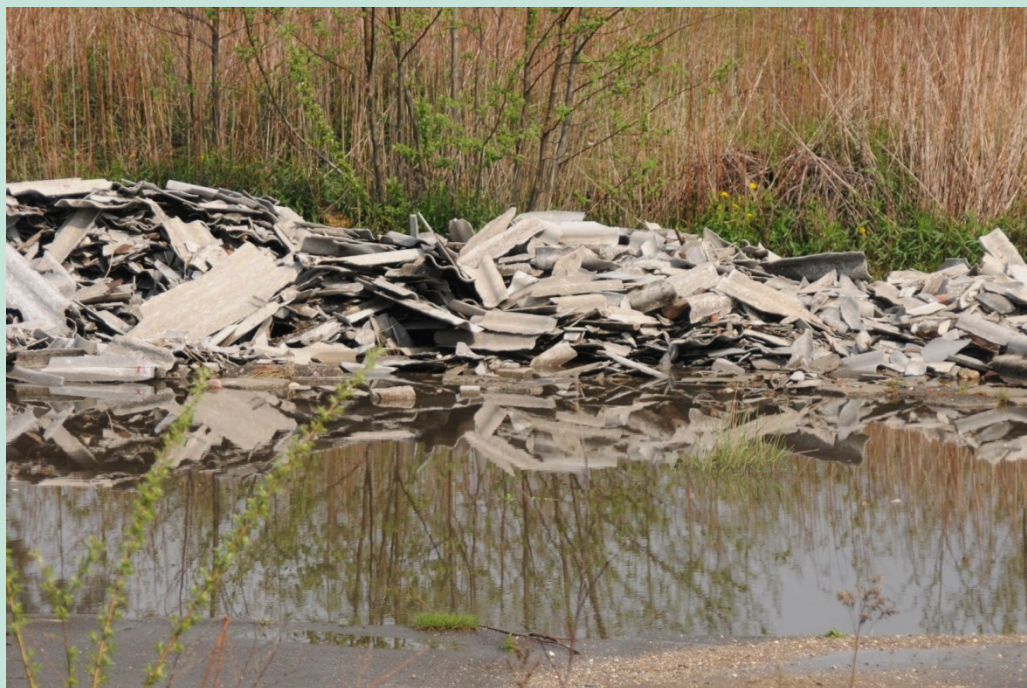
**BILLEDE 2**  
MIDLERTIDIGT OPLAG AF NEDREVNE BYGGEMATERIALER PÅ FORLADT BYGGEPLADS

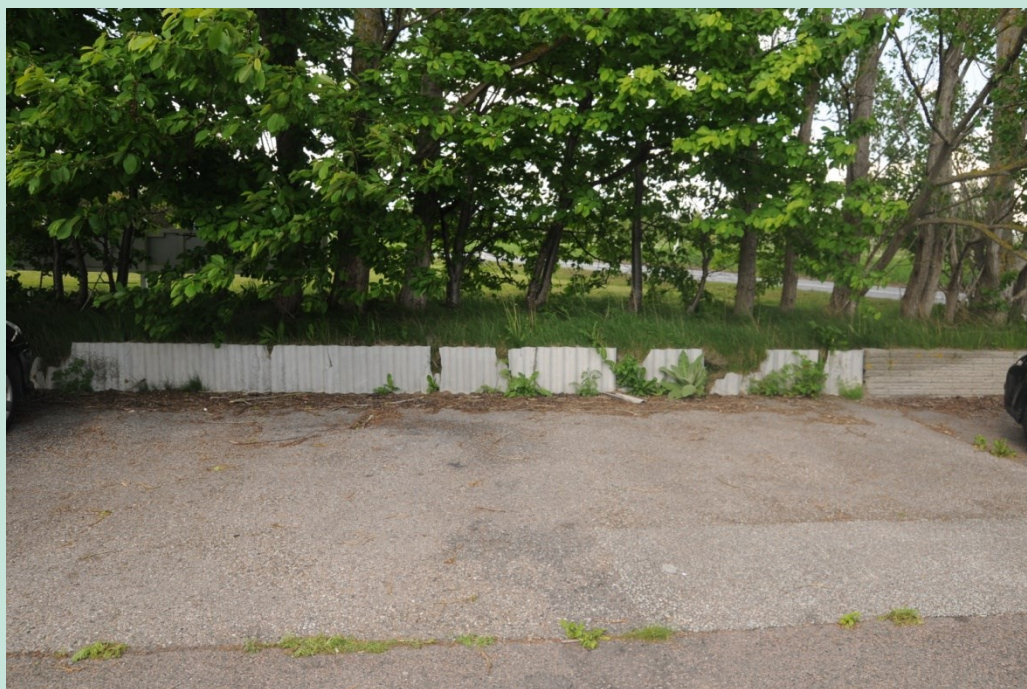
**BILLEDE 3**  
ALTERNATIV ANVENDELSE AF ETERNITPLADER TIL AFGRÆNSNING AF TERRÆNSPRING VED P-PLADSER

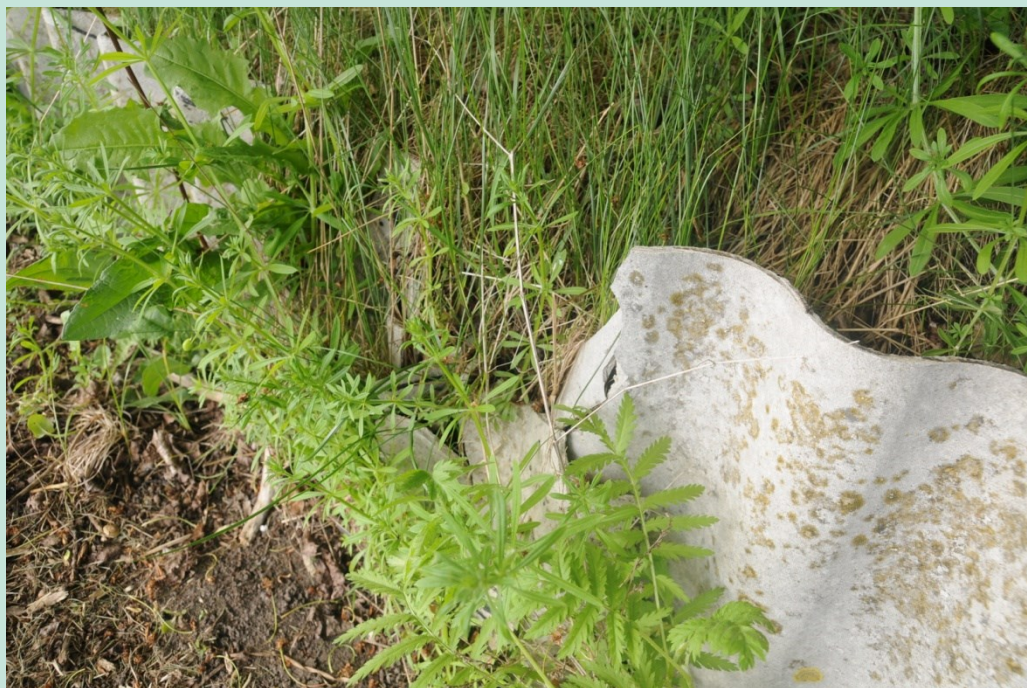
**BILLEDE 4**  
NÆRBILLEDE AF KNÆKKET ETERNITPLADE FRA SAMME STED SOM BILLEDE 3

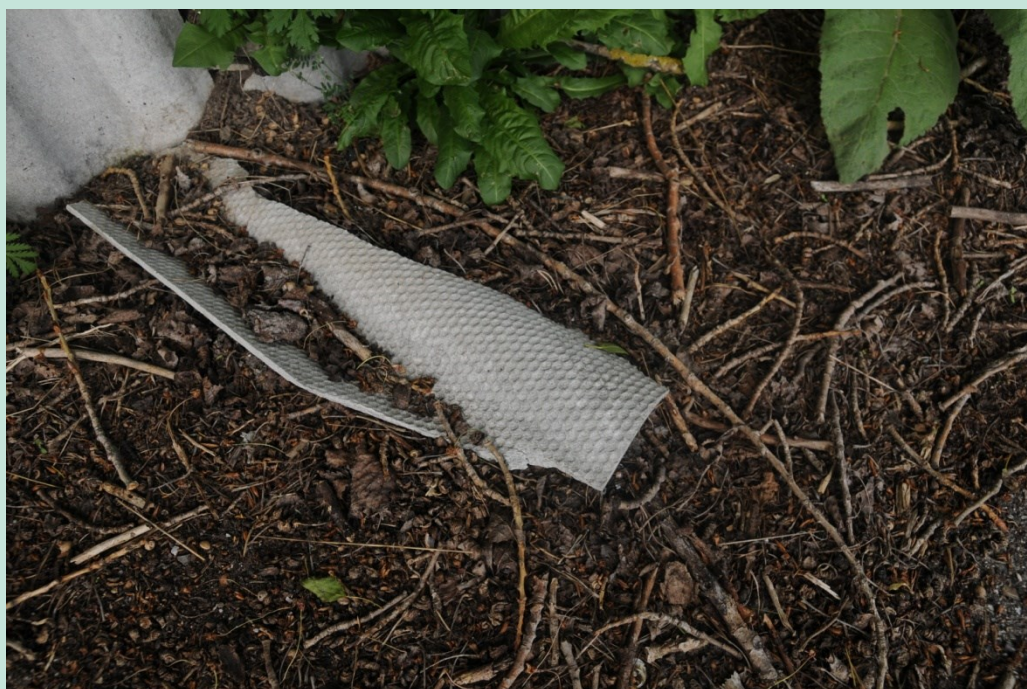
**BILLEDE 5**  
NÆRBILLEDE AF KNÆKKET ETERNITPLADE FRA SAMME STED SOM BILLEDE 3

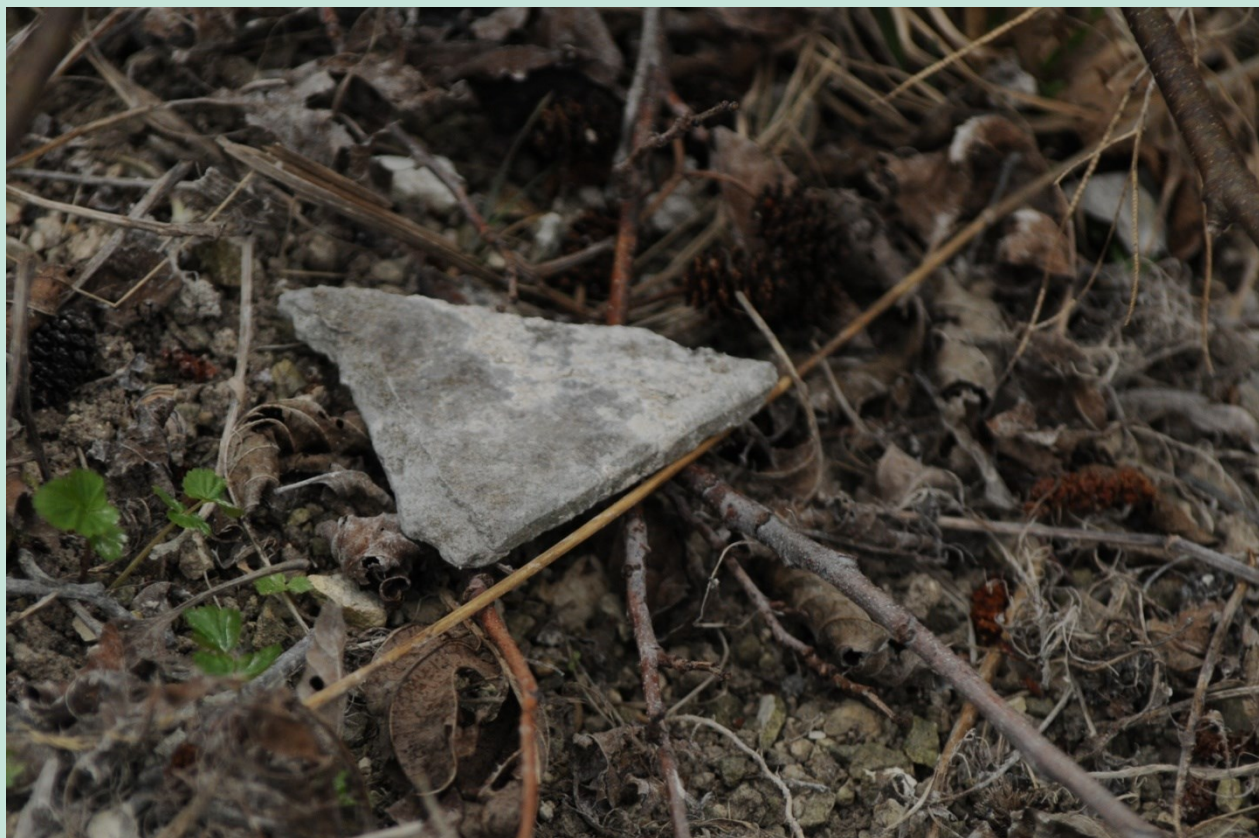
**BILLEDE 6**  
FRAGMENT AF ETERNITPLADE PÅ JORDOVERFLADEN
